**ESTADO DE SANTA CATARINA  
MUNICÍPIO DE IOMERÊ**

**MEMORIAL DESCRITIVO  
REPAROS EM GINÁSIO DE ESPORTES**

Iomerê,  
AGOSTO DE 2020

Este memorial descritivo é referente aos serviços de reparo e adequação no ginásio de esportes Cezar Antonio de Oliveira, que acabou sofrendo avarias durante o vendaval, no mês de julho.

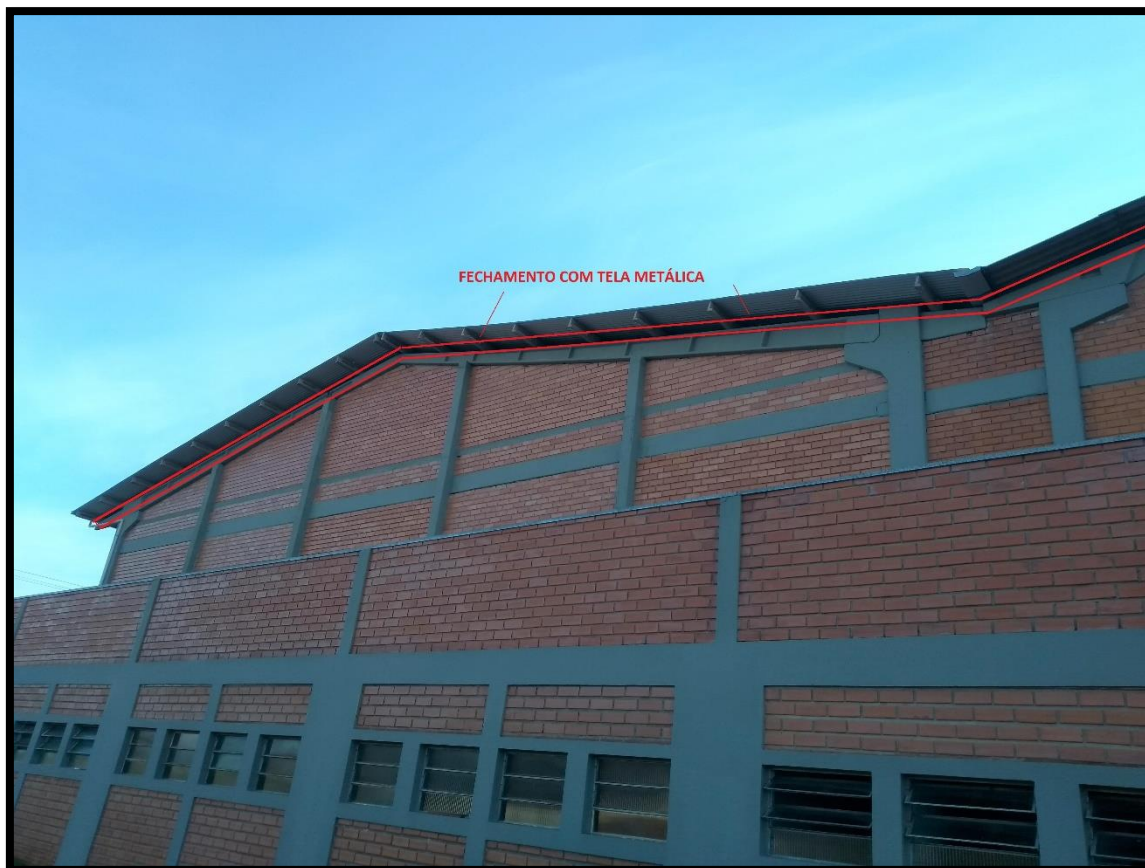
*Foto 2 - Fechamento lateral com tela*

Nos fundos e em uma das laterais da edificação existem vãos entre as telhas/terças e a alvenaria de fechamento. Esses vãos deverão ser vedados com tela de aço galvanizada tipo viveiro com malha 1,5 cm e fio 18, a fim de evitar a entrada de pássaros na edificação (fotos 2, 3 e 4). A fixação deve ser feita de maneira que garanta a integridade da tela e a vedação dos vãos.
